Evaluación de las vías de circulación de las mototaxis en la ciudad de Cajamarca

Assessment of the circulation routes of mototaxis in the city of Cajamarca

Juan Francisco Urteaga Becerra^{1*}

¹Facultad de Ingeniería, Universidad Nacional de Cajamarca, Av. Atahualpa 1070, C.P. 06003, Cajamarca, Perú

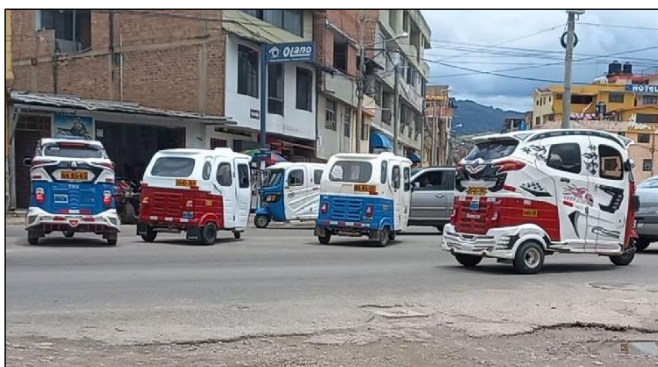
Figura 1. Intersección Vía Evitamiento - Jr. El Inca: gran cantidad de vehículos y mototaxis

Las intersecciones más concurridas por mototaxis en Cajamarca incluyen la Vía de Evitamiento con Jr. El Inca,

contabilizando 1017 mototaxis, y Av. Hoyos Rubio con la Vía de Evitamiento, con 887 (Figura 1). Varias intersecciones exhiben un notable porcentaje de mototaxis, superando el 50%, como Seoane-Av. Hoyos Rubio, Seoane-Revilla, Hoyos Rubio-Dos de Mayo, y otras, totalizando un 31% de intersecciones evaluadas con un alto flujo de mototaxis (Figuras 2 y 3).

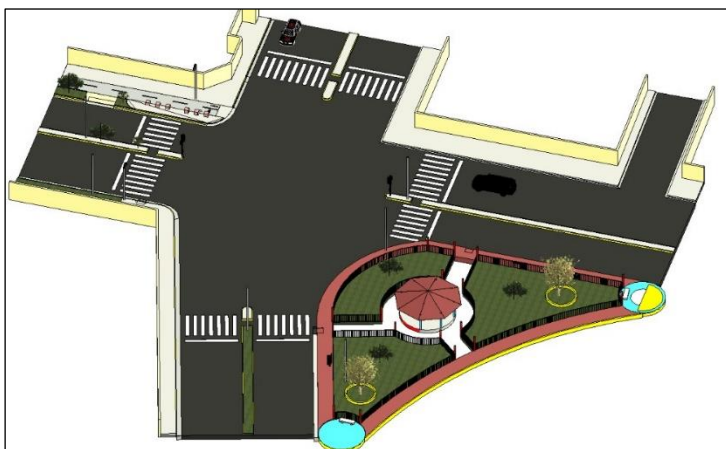
Figura 2. Intersección Vía Evitamiento – Hoyos Rubio

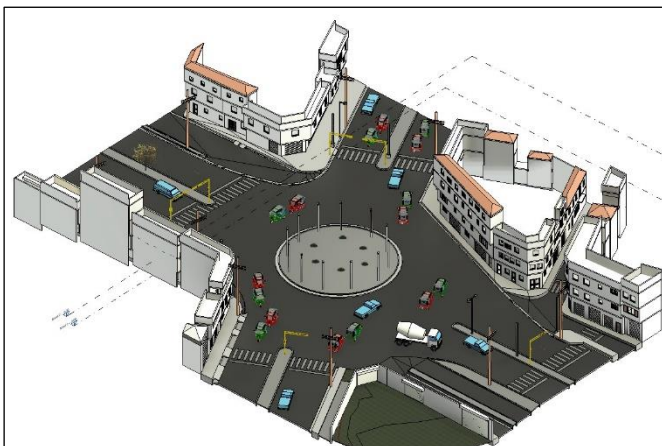
Figura 3. Intersección Vía Evitamiento – Av. Atahualpa (dos vías colectoras)
